PROJEKT PŁYTY WSPORNIKOWEJ ŻELBETOWEJ (BALKONU) W BUDYNKU BIUROWYM MUZEUM

ADRES: MUZEUM SZLACHTY MAZOWIECKIEJ
ul. Warszawska 61 A,
06-400 CIECHANÓW

kwiecień 2022 r.

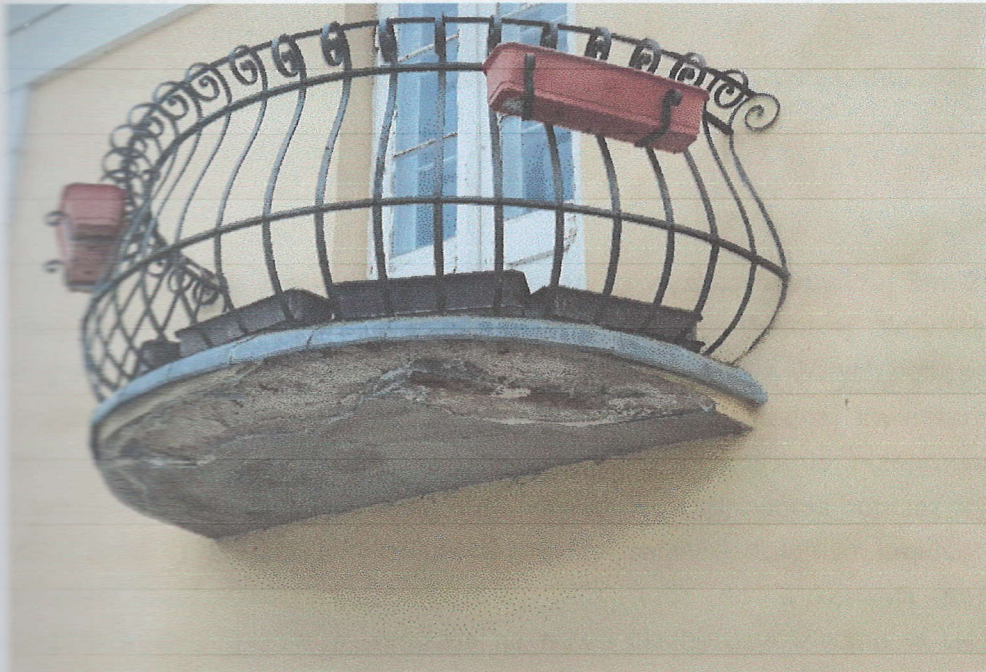
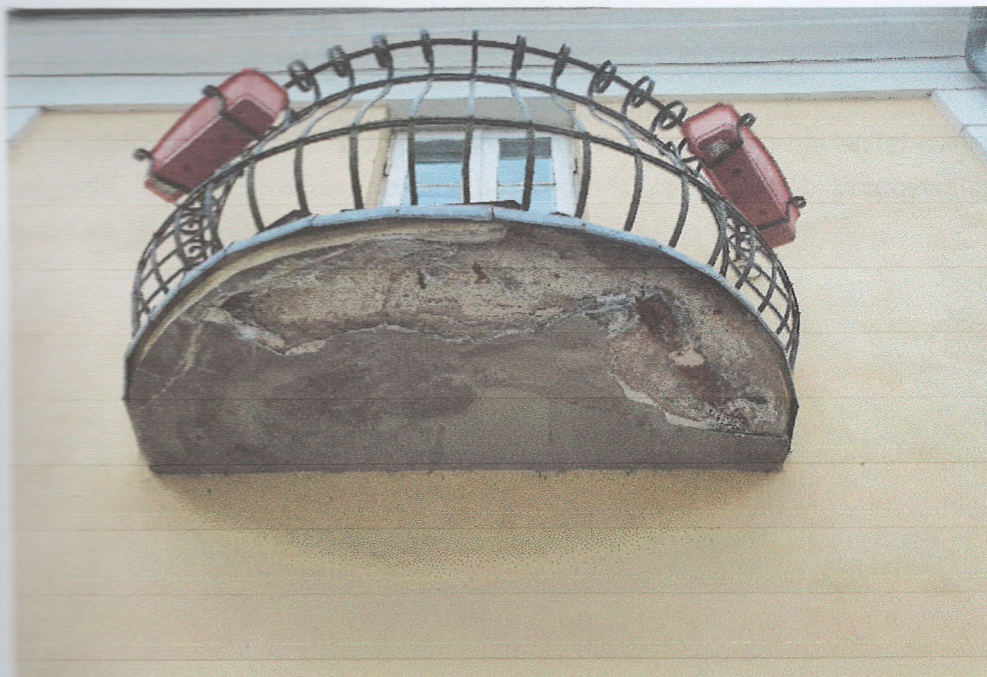
W trakcie oględzin stwierdzono widoczne uszkodzenia konstrukcji płyty wspornikowej balkonu. Widać skorodowane dwuteowniki i część zbrojenia płyty. Znaczna część otuliny zbrojenia odpadła od płyty. Stan konstrukcyjny płyty wspornikowej jest bardzo słaby.

-Stan techniczny płyty wspornikowej balkonu określa się jako mierny. W trakcie wizji lokalnych stwierdzono uszkodzenia elementów konstrukcyjnych.

W ocenie bezpieczeństwa konstrukcji, stanu technicznego płyty zakwalifikowano do klasy C2 - awaryjny stan techniczny, element nie spełnia warunków granicznych nośności, konieczne natychmiastowe wykonanie prac naprawczych, oraz konieczność ograniczenia użytkowania balkonu, a także wygradzenie terenu, znajdującego się bezpośrednio pod płytą balkonową.

Prace będą prowadzone z rusztowań na wysokości powyżej 3m. Zakres prac będzie obejmował rozbiórkę istniejącej płyty balkonowej – żelbetowej. Na wstępie prac zostanie wygrodzony plac budowy, oraz nastąpi montaż rusztowań, z których będą prowadzone roboty rozbiórkowe. Prace rozbiórkowe rozpoczną się od dokładnej inwentaryzacji istniejącego balkonu co pozwoli na idealne jego odtworzenie. Zostanie przeprowadzony demontaż istniejącej barierki balkonowej, która trafi do odrestaurowania poprzez wyczyszczenie jej ze starej farby i powtórne naniesienie powłoki lakierniczej. Kolejnym krokiem będzie demontaż obróbek blacharskich, które posłużą jako wzór do wykonania nowych elementów obróbkowych (całkowita wymiana na nowe blachy ocynkowane w tej samej geometrii). Następnie istniejąca elewacja budynku zostanie starannie zabezpieczona przed ewentualnymi uszkodzeniami podczas trwania prac wyburzeniowych. Płyta balkonowa (żelbetowa) zostanie rozseparowana, pozostaną jedynie elementy główne nośne – dwa istniejące dwuteowniki, na których opiera się płyta balkonowa. Dwuteowniki zostaną oczyszczone i zabezpieczone antykorozyjnie. Kolejnym krokiem będzie wykonanie szalunku płyty balkonowej z zachowaniem geometrii balkonu, naturalnie korzystając z inwentaryzacji zrobionej przed wyburzeniem starej płyty. Po wykonaniu szalunków, nastąpi montaż zbrojenia, które zostanie przymocowane do istniejących belek z dwuteowników. Zbrojenie zostanie wykonane z prętów żelaznych o średnicy 12mm ułożonych krzyżowo w rozstawie 15x15cm – siatka. Zbrojenie dolne i górne, z zachowaniem otuliny minimum 3,5cm. Balkon zostanie zabetonowany betonem C30/37 W8 – konstrukcyjny beton wodoszczelny – z uwzględnieniem spadku płyty 1,5% do zewnątrz balkonu. Po osiągnięciu przez beton wymaganej wytrzymałości, nastąpi
