Program innych działań na terenie zabytkowego parku

Teren prac: Zespół Muzealny „Krzewnia” w Gołotczyźnie wpisany do rejestru zabytków pod poz. A-233, 06-430 Gołotczyzna, ul. Świętochowskiego 16

A. IDENTYFIKACJA OBIEKTU PRZED KONSERWACJĄ

- obiekt: POSĄG Aleksandra Świętochowskiego
- autor: prof. Tadeusz Łodziana
- czas powstania: 1968r.
- Popiersie Aleksandra Świętochowskiego ustanowione jest na cokole oraz podmurówce.
- Wymiary: rzeźba wysokość: 85 cm, szerokość: 88cm, głębokość: 48 cm, cokół wysokość: 170cm, szerokość: 61cm, głębokość: 48cm
- adres Muzeum Pozytywizmu w Gołotczyźnie, ul. Świętochowskiego 4, 06-430 Gołotczyzna
- właściciel obiektu: Muzeum Pozytywizmu w Gołotczyźnie – oddział Muzeum Szlachty Mazowieckiej w Ciechanowie.

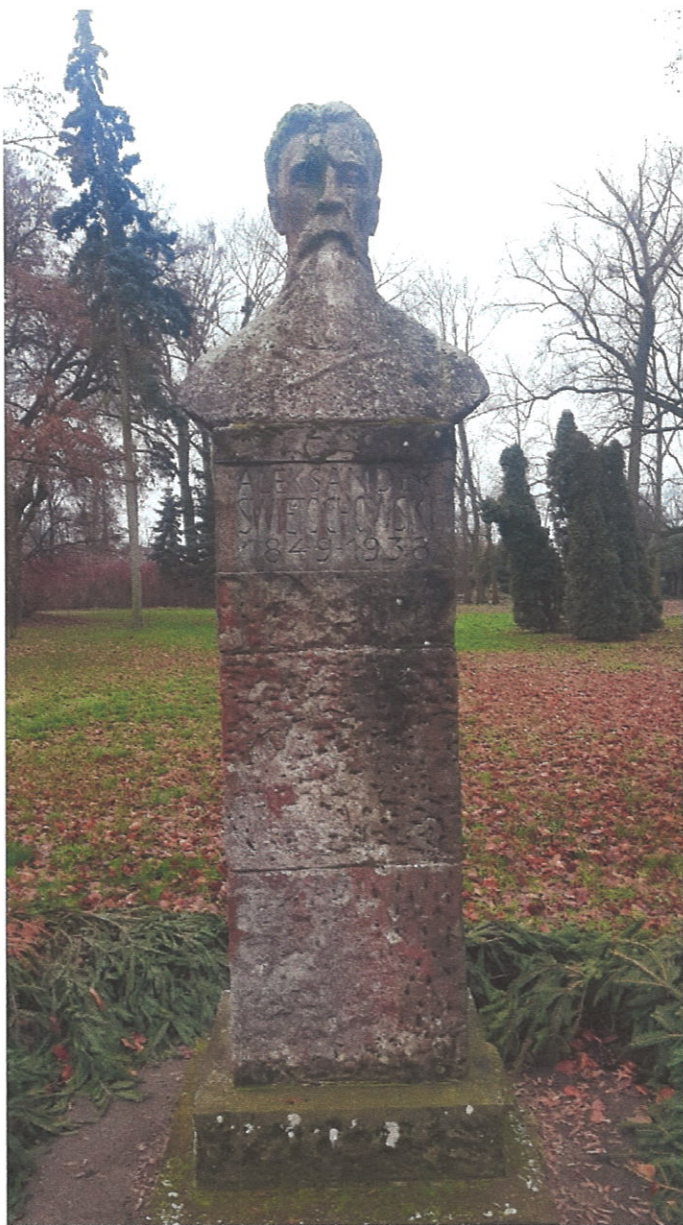
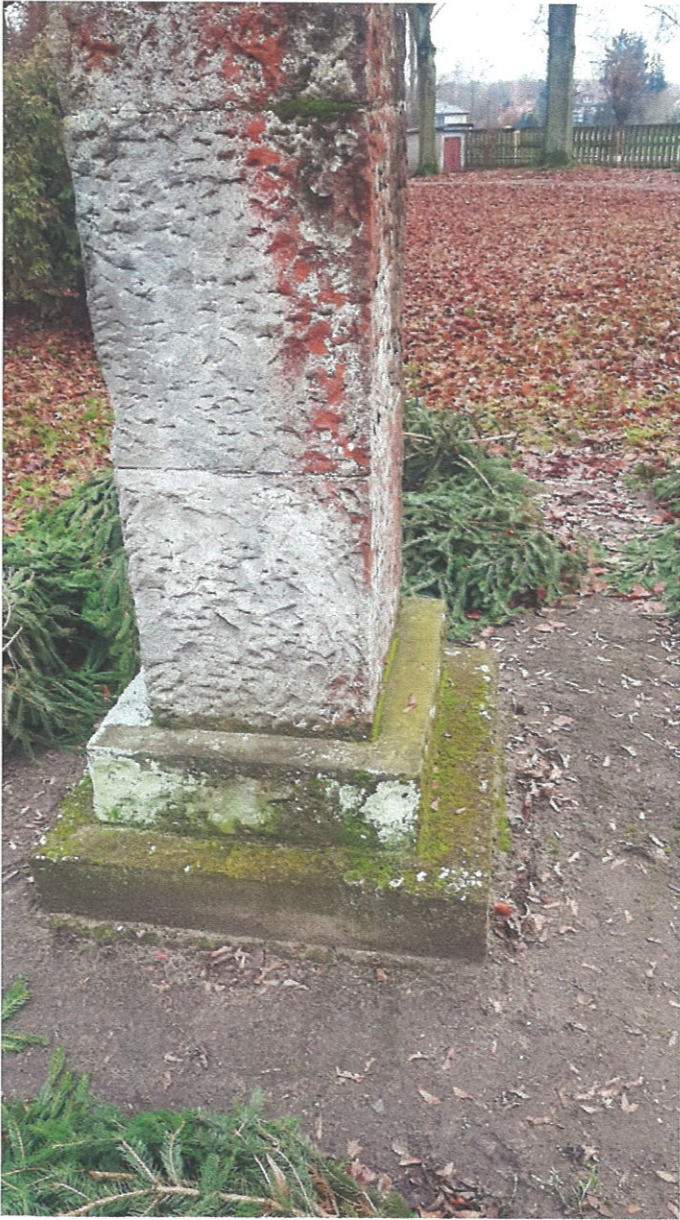
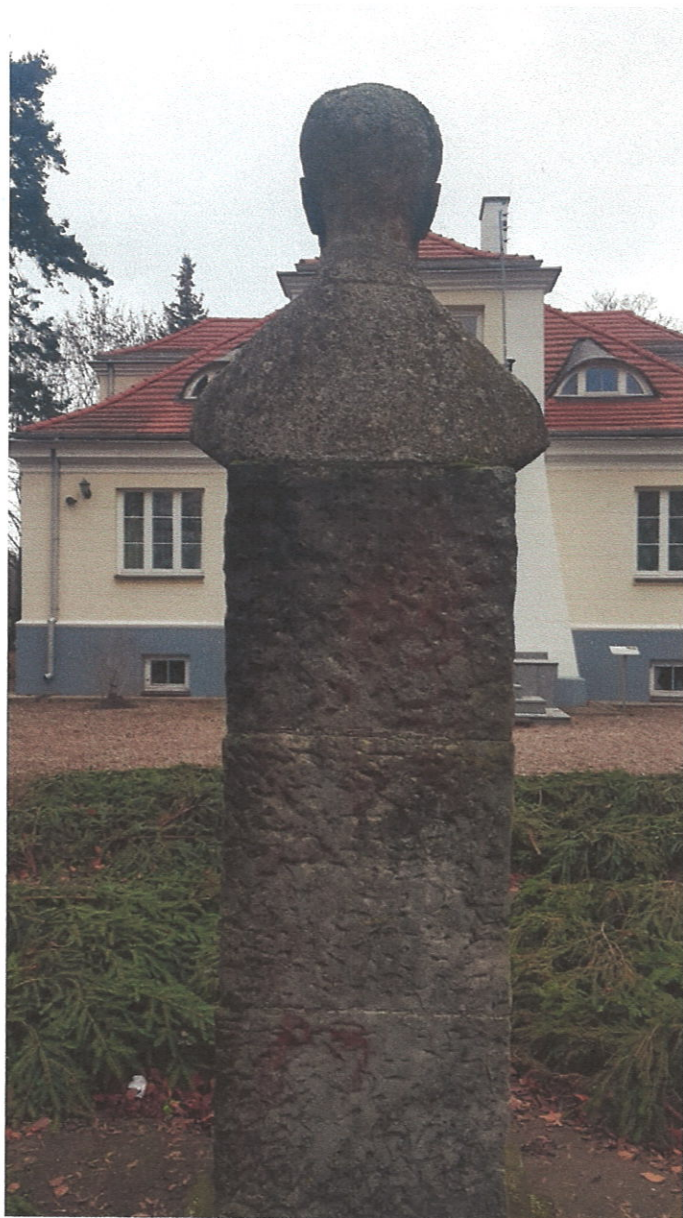
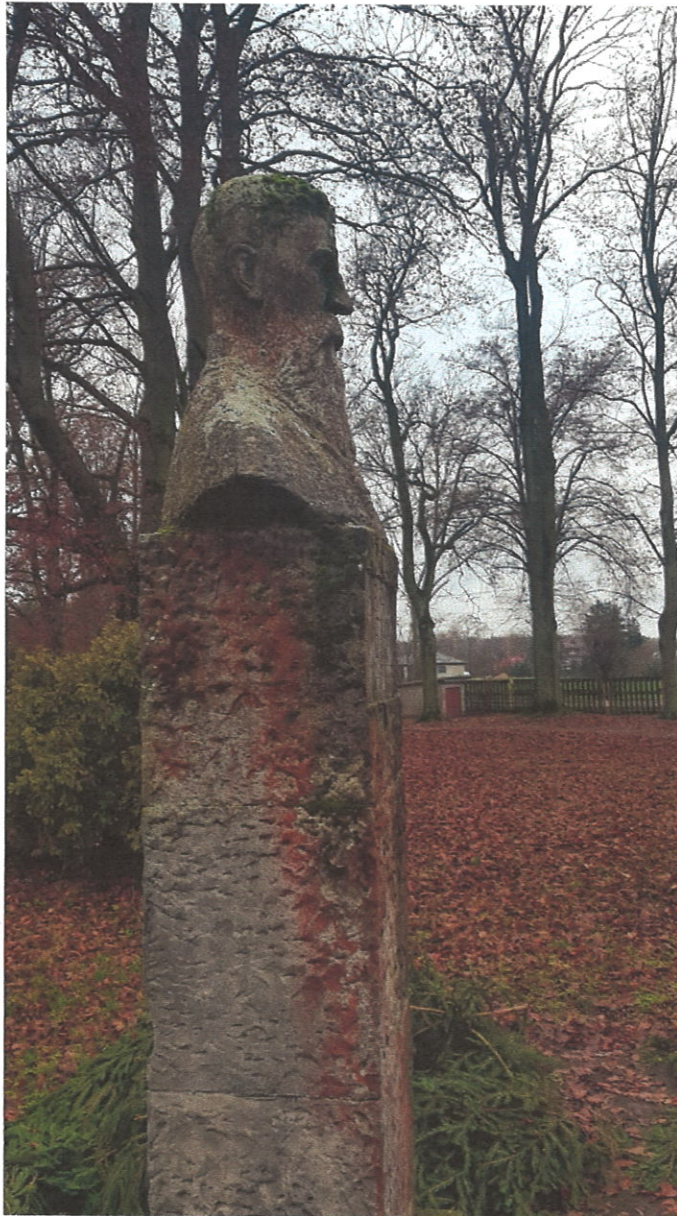
H. DOKUMENTACJA FOTOGRAFICZNA STANU ZACHOWANIA

Cała powierzchnia rzeźby nosi ślady wietrzenia spowodowane czynnikami atmosferycznym i działaniem wody. Pokrywają go szare nawarstwienia pochodzenia atmosferycznego oraz znaczne zielone nawarstwienia biologiczne. Szczególne natężenie szarych nawarstwień znajduje się na płaszczyznach poziomych i skośnych rzeźby, na trasach spływu wody opadowej, gdzie kumuluje się wilgoć. Szare nawarstwienia to skonsolidowany kurz i piasek naniesiony przez wiatr oraz przebarwienia związane z występowaniem nawarstwień biologicznych. Cały obiekt pokryty jest zielonymi nawarstwieniami biologicznymi w postaci glonów i porostów. Również cementowa podmurówka pokryta jest tymi samymi nawarstwieniami biologicznymi z dodatkowo obecnymi mchami. Na rzeźbie występują drobne ubytki spoiny, które wypadły z popiersia. Częściowemu wypłukaniu uległa spoina pomiędzy cokołem a popiersiem.

1. Wykonanie dokumentacji fotograficznej oraz opisowej.
2. Usuwanie nawarstwień biologicznych z powierzchni pomnika preparatem biobójczym.
3. Usuwanie szarych oraz czarnych nawarstwień pochodzenia atmosferycznego metodą strumieniowo – ścierną. Ewentualne doczyszczanie powierzchni obiektu preparatami powierzchniowo – czynnymi.
4. Mechaniczne usuwanie zdegradowanych spoin oraz luźnych fragmentów zaprawy cementowej z pomnika.
5. Wypełnienie szczelin w popiersiu preparatem do iniekcji betonu.
6. Uzupełnienie formy w popiersiu zaprawą cementową.
7. Uzupełnienie spoin zaprawą wapienno – piaskową.
8. Uzupełnienie formy w piaskowcowym cokole zaprawą mineralną barwioną w masie.
9. Scalenie kolorystyczne uzupełnień farbami krzemorganicznymi.
10. Impregnacja pomnika preparatem hydrofobowym.
11. Uzupełnienie powykonawczej dokumentacji konserwatorskiej.
